グッドマン トレーサーガス造成車により 農業用管路の漏水箇所を探查

土地改良新聞
2019年9月5日
掲載記事

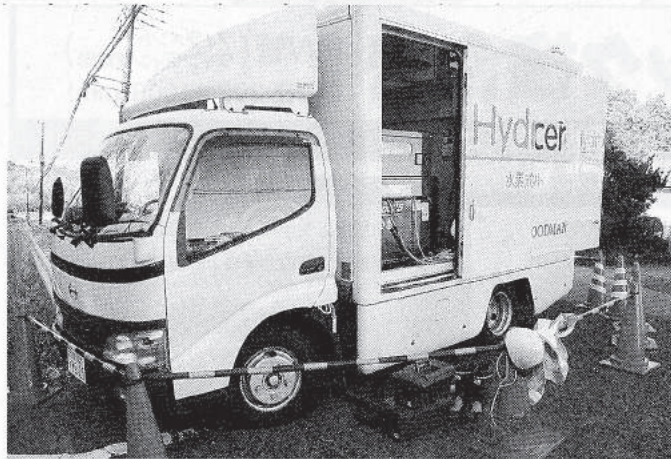
トレーサーガス造成車（HT200）

トレーサーガス造成車（HT200）は、一般的なガスポンペと比較して、所要ガス代の大幅な削減が可能で、現地でトレーサーガスを造成することにより、一本当たり60kg以上のポンペの運搬労力を省けること、さらに、高圧ガスポンペを取扱う必要がないことなど安全面でも貢献できた。

今回の現場では、トレーサーガス造成車（HT200）でトレーサーガスを口径φ900、区間距離約1kmのバイプライン（空洞量V=6000m程度）に1890mを充填した。従来のガスポンペを使用するガストレーサー調査では、使用する一般的な7mガスポンペが本数に換算すると270本必要となり、その費用も数百万円と高価、よって大量のガスポンペの現地搬入、運搬作業、流通本数を考えれば、ガスポンペによる調査は困難であった。

同調査では、（株）グッドマンが経済産業省の「ものづくり補助金」で独自に製作したトレーサーガス造成車（HT200）を現地に導入。調査方法
